Definitief rapport vóór opmaak en met gecomprimeerde afbeeldingen (07-11-2018)

MUSEUM PRINSENHOF
Sint Agathaplein 1
Delft

Bouwhistorisch onderzoek met waardestelling

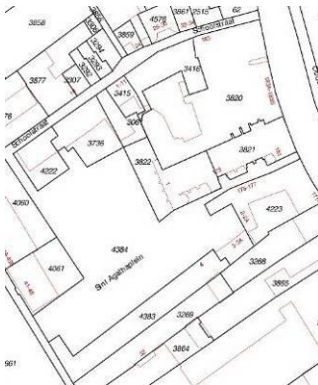
1c De huidige kadastrale situatie. Het complex omvat de volgende percelen van de kadastrale gemeente Delft, sectie C: 3820, 3821, 3822, 3415, 3416, 3061, 3736 en 4222. Het Sint Agathaplein is perceel 4384. (Herkomst: www.kadaster.nl)

Het museumcomplex bestaat kadastraal gezien uit acht percelen (afb. 1c). Voor het kloosterdeel zijn dit *Delft sectie C* de kadastrale percelen: C3820 (de kloostervleugels), C3821 (de huidige Waalse Kerk) en C3822 (de voormalige lakenhal). De Schoolstraatvleugel bestaat uit vijf percelen: C3416 (de Historische Zaal), C3415 (de keuken), C3061, C3736 (kantoorgedeelte) en C4222 (woninggedeelte).

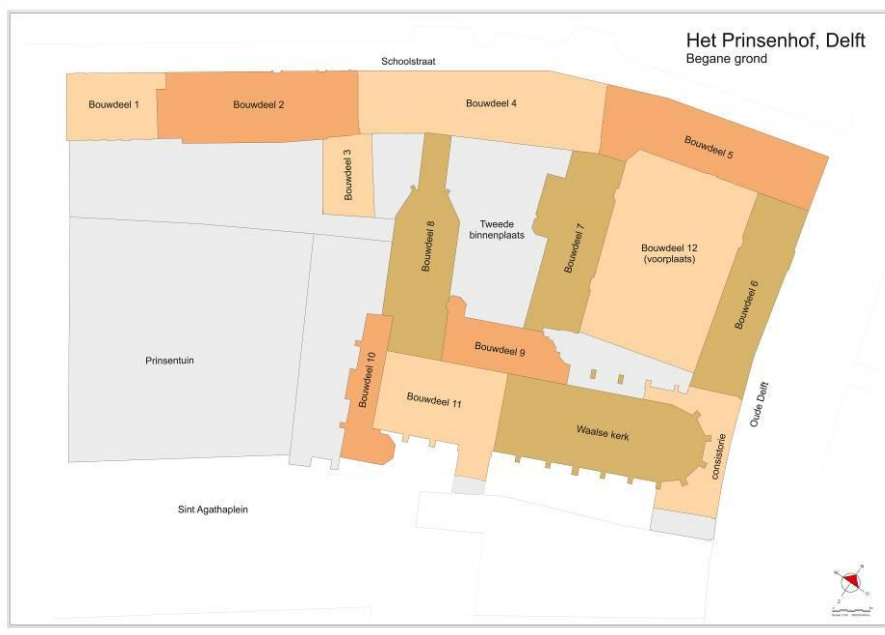
2 Plattegrond van het complex met daarin aangegeven de afzonderlijke bouwdelen. (Tekening rs)

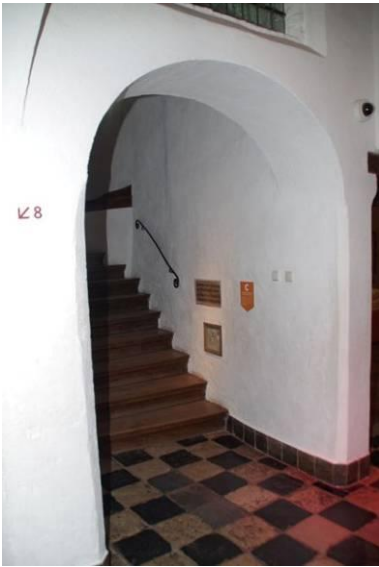
11 Het trappenhuis naast de Historische Zaal met in de muur de kogelgaten van de aanslag.

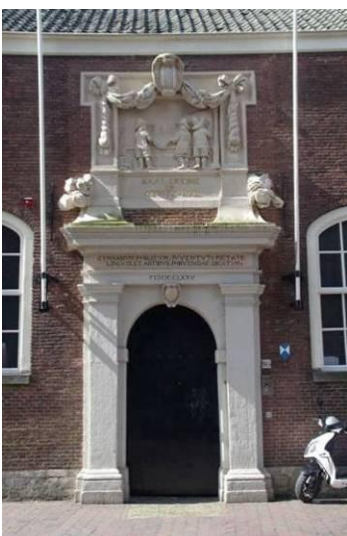
13 Het zandstenen poortje van de saaihal uit 1658 aan de Oude Delft, in 1775 aangepast en herplaatst.

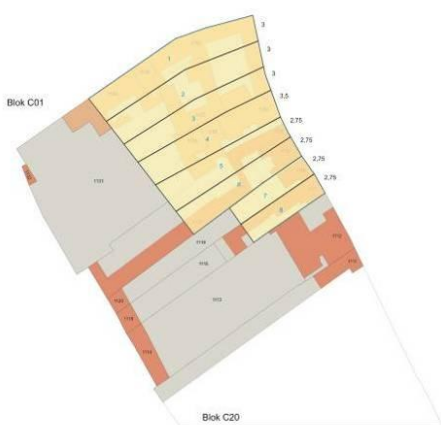
28 Reconstructie van de acht percelen, genoemd in het tijnsregister van 1363, met rechts naast de percelen de maat in Rijnlandse roeden (3,767 m), geprojecteerd op de kadastrale kaart van 1832. (Tekening rs)

¹⁶ De discrepantie tussen de drie roeden breedte berekend op basis van de tijnsregisters en de constatering van ruim twee roeden breedte uit de opgraving, is mogelijk terug te leiden op de relatief beperkte omvang van de opgraving, waarbij wel de haardplaatsen zijn opgegraven, maar onvoldoende overzicht verkregen kon worden over de percelering zelf.

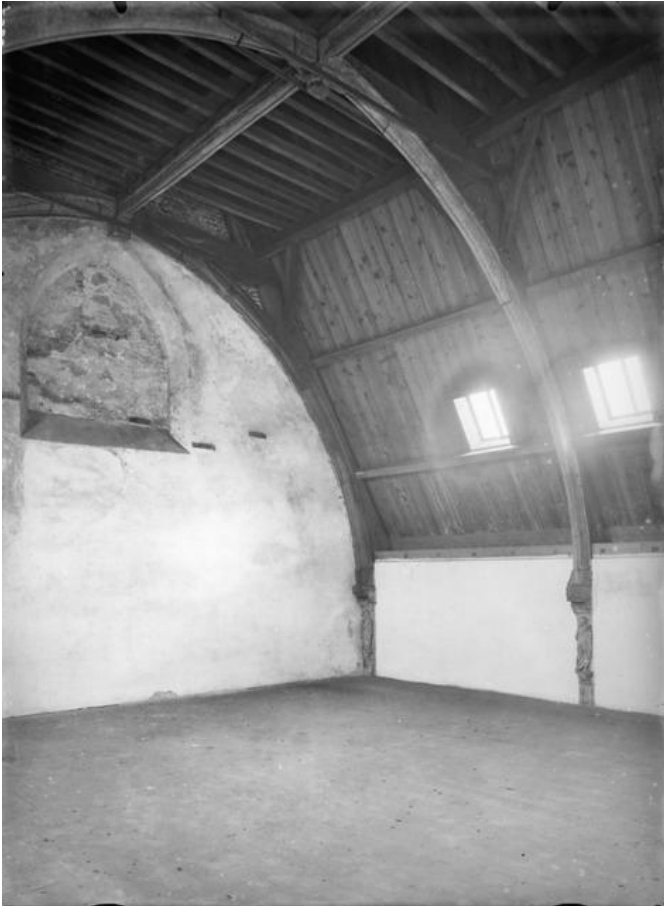
35 Foto uit 1925 van de noordwesthoek van de kloosterkapel (nonnengalerij) met in de geveltop een nis met restanten van een venstertracering, evenals een later ingebrachte vloer. Het houten gewelfvlak is hier verwijderd ten behoeve van daklichten. Onder de muurplaat zijn twee van de nog bestaande schalkbeelden zichtbaar. (Herkomst: RCE, beeldbank)

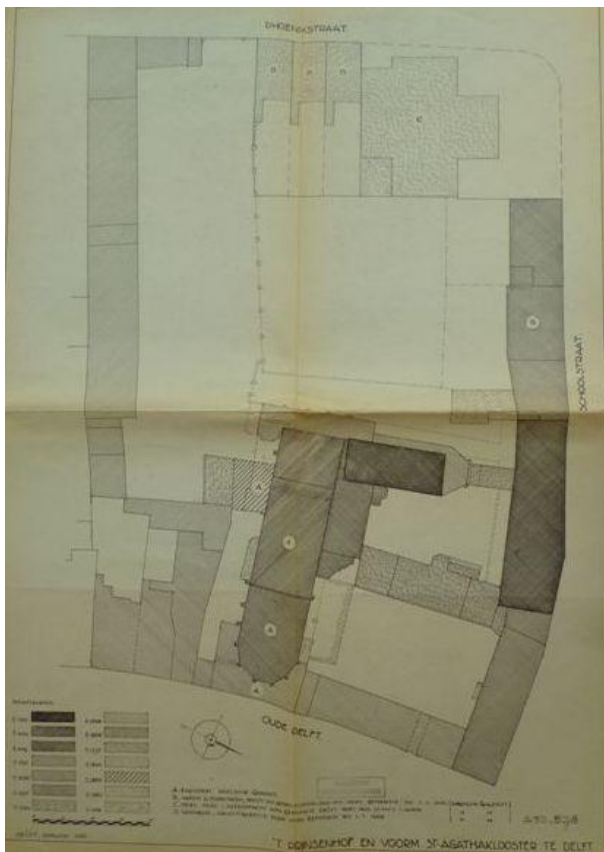
36 Faseringstekening door N. Lansdorp naar aanleiding van de (deels) afgesloten restauratie, januari 1953. (Herkomst: RCE, tekeningenarchief)

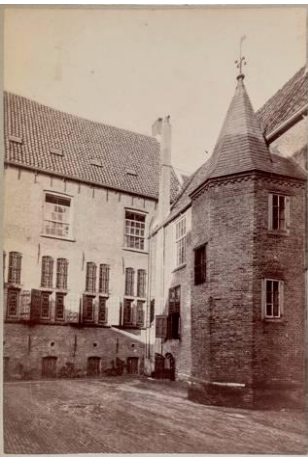
60 De tweede binnenplaats, gezien naar het noordoosten in 1897, met beneden de al gerestaureerde Historische Zaal en daarboven de nog niet gerestaureerde zaal van het (latere) Gemeentemuseum. Ook is de toegang zichtbaar tot de kelder onder het noordelijke deel van bouwdeel 7. (Herkomst: RCE, beeldbank)

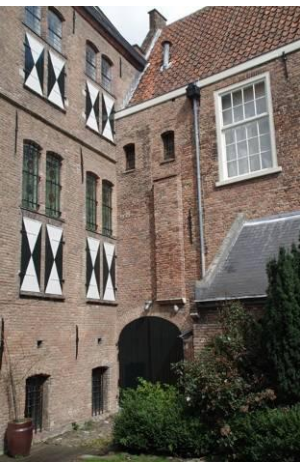
61 De noordoosthoek van de Tweede binnenplaats nu (vergelijk afb. 60). Een deel van de uitgebouwde schoorsteen is zichtbaar, met daarboven twee nieuwe kleine (wc-) vensters. De toegang tot de kelder en het gerestaureerde venster daarboven zijn vervangen door een op de traptoren aansluitende wc-aanbouw. Ook is de poort met wagendeur toegevoegd.

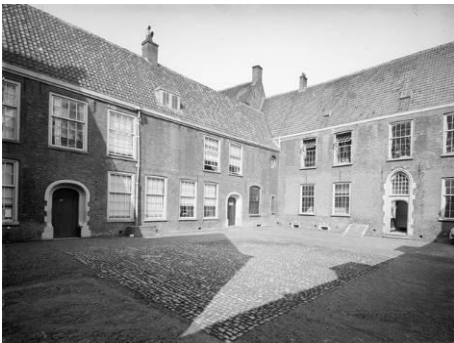
65 Voorplaats, gezien naar het noordwesten in 1918. Duidelijk zichtbaar is de haakse hoek tussen de beide vleugels, waar nu een afschuining is. De deur links naast de hoek gaf toegang tot de Moordhal, het tussengelegen venster behoort tot de restauratiefase van 1884. (Herkomst: RCE, beeldbank)

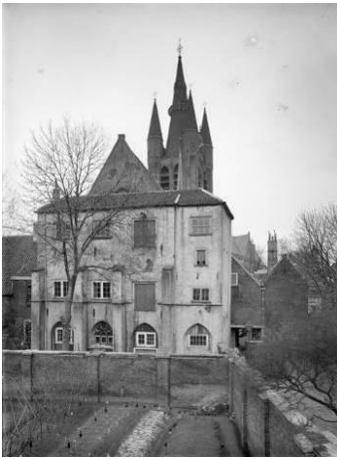
67 Aanzicht van de narthex van rond 1927 met de door de militairen opgezette verdieping met hijstravee; op de voorgrond de tuinmuren van de moestuin van de Kamer van Charitate. (Herkomst: RCE, beeldbank)

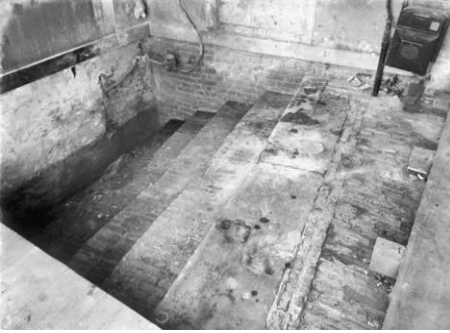
70 De herontdekking van de trap nabij de Moordhal onder de vloer van de conciërgewoning in 1930. Deze trap bleek door de militairen te zijn toegevoegd en in 1884 te zijn dicht gemaakt. (Herkomst: RCE, beeldbank)

Tijdens de opmeting vond men in 1930 ter plaatse van de conciërgewoning nabij de Moordhal een trap terug. Gemeend werd dat dit de trap zou kunnen zijn geweest waarlangs Balthasar Gerards na zijn aanslag via de tweede binnenplaats zou zijn gevlucht. Het bleek dat deze bewuste trap nog wel op de opmeting in 1882 voorkwam, maar deze was in 1885 met medeweten van Victor De Stuers dichtgemaakt. Dat *'geeft reeds te vermoeden, dat zij van weinig belang is, want deze scherpzinnige en degelijke geschied- en oudheidkenner zou zeker niet hebben toegelaten, dat een spoor van het verleden van eenige beteekenis aan het oog werd onttrokken'*.⁷⁷ Uit nader onderzoek, uitgevoerd door Rijksarchitect H.A. van Heeswijk, bleek dat de trap in deze vorm niet ouder was dan rond 1800 en door de militairen was aangebracht. Ze bleek onmiddellijk tegen de rug van het keldergewelf aangelegd te zijn en er eronder waren geen sporen van een oudere trap teruggevonden.

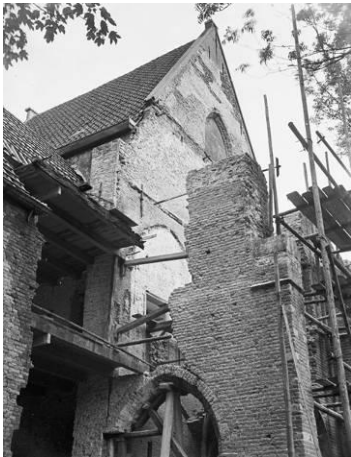
90 De noordwestzijde van de narthex tijdens de restauratie waarbij op de verdieping nieuwe gewelven zouden worden geslagen en in de hoek met de kapittelzaal (links) een travee aan de narthex zou worden toegevoegd. (Herkomst: RCE, beeldbank)

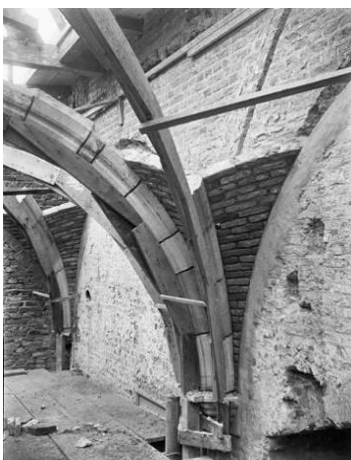
91 De nieuw gestelde ribben van de overwelfing op de verdieping van de narthex. (Herkomst: RCE, beeldbank)

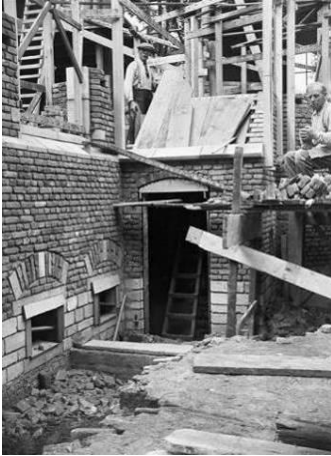
93 Metselwerk aan de nieuwe gevel en traptoren ter plaatse van de gereconstrueerde spinkamers. (Herkomst: RCE, beeldbank)

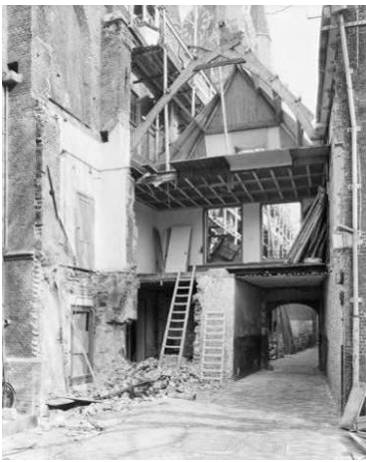
103 Vernieuwing van het tussenlid bij de huidige toegang tot het museum in het kader van de restauratie van de Waalse Kerk in 1961. (Herkomst: RCE, beeldbank)

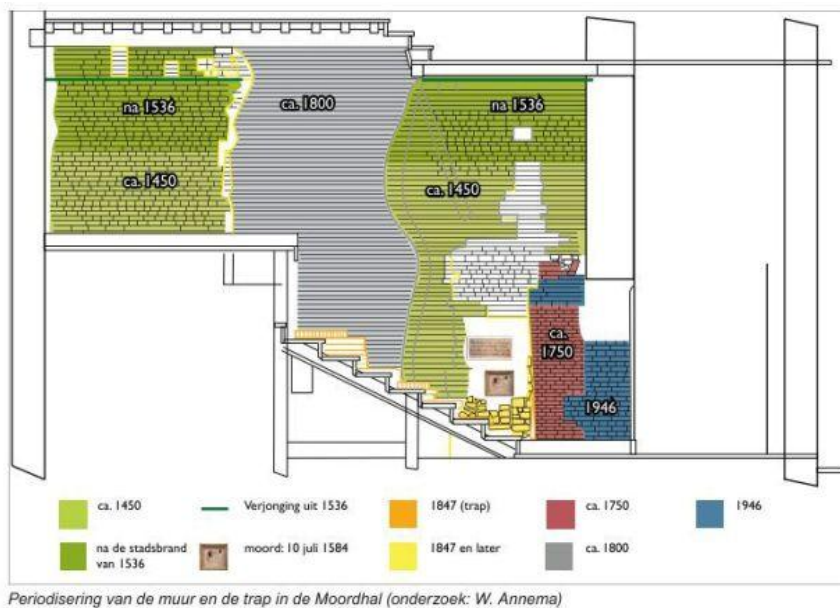
108 Periodisering van de oostmuur van de Moordhal, in 2011 ontpleisterd ten behoeve van het *Cold Case Willem van Oranje*-onderzoek door Willem Annema. (Tekening W. Annema)

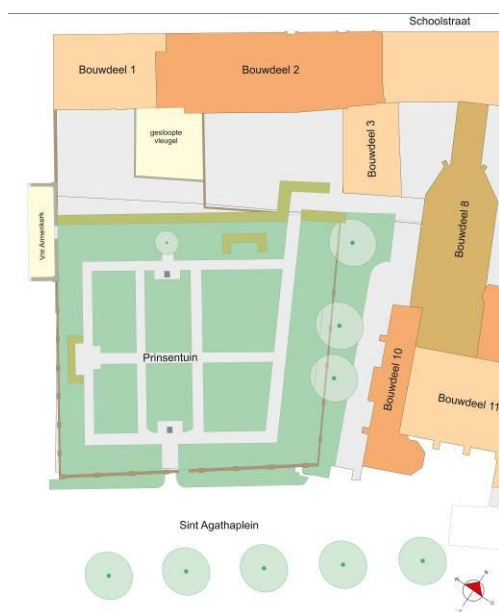
110 Globale indeling van de tegenwoordige Prinsentuin, met een deel van de in 1966 gesloopte Armenkerk (links). Grote delen van de westmuur dateren nog uit circa 1860; de zuidmuur staat op zijn oude plaats, maar werd rond 1950 aangepast. (Tekening rs)

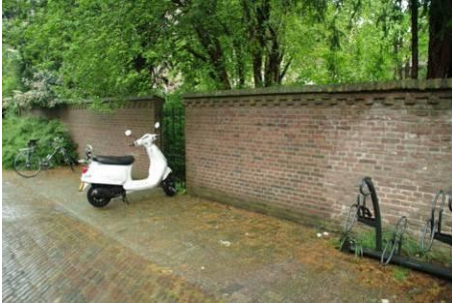
113 Deel van de tuinmuur aan de westzijde met bij het fietsenrek het bouwspoor van de - na de sloop van de Armenkerk in 1966 - herstelde muur (links) en de oude muur (rechts).

kastanjes, waarvan er nog een rij met vijf paardenkastanjes bewaard is gebleven. Het noordelijke deel werd met een tuinmuur omgeven. De plaats van deze tuinmuur is in hoofdlijn gelijk aan de huidige. In het westelijke deel van de bakstenen tuinmuur zijn de sporen te zien van het deel dat is aangeheeld na de sloop van de Armenkerk in 1966. De beide muurdelen ter weerszijde daarvan zijn nog de oude. Dat wil zeggen dat de muur na 1847 moet zijn gebouwd. Mogelijk heeft dit rond 1860 plaatsgevonden. De tuin was toen als moestuin in gebruik bij de Kamer van Charitate. Dit op het zuidoostelijke deel na. Daar was een door muren omsloten vierkant deel bedoeld voor ‘het krimpen en droogen van laken’. De scheiding tussen de tuin en het klooster werd parallel aan de kapittelzaal afgesloten door een stenen muur die als lage muur nog steeds bestaat. De ongeveer parallel daaraan lopende ezelsrugmuur is het restant van de westmuur van dit bleekveld. De zuidmuur van de tuin staat als geheel wel op zijn oude plaats. Gezien de vorm van voetmuur met daarop een hekwerk zal deze uit circa 1950 dateren toen ook de laatste kleine bouwsels in de tuin zijn gesloopt. Na de restauratie van de Schoutenvleugel van het Prinsenhof werd de tuin ingericht tot geometrische tuin. In de tuin kwamen twee zandstenen vrouwenbeelden op voetstuk te staan (Lucretia en Cleopatra). De Willemslinde in de tuin is een in 1957 geplante loot van de linde uit de tuin van slot Dillenburg. In 1993 werd de tuin van het Prinsenhof heringericht in de stijl van de formele Hollandse kruiden- en bloementuin. Daarnaast behoren twee monumentale essen en een esdoorn tot de oorspronkelijke groenaanleg.⁹⁹ In 1997 werd de Prinsentuin opnieuw gerenoveerd.¹⁰⁰ In de tuin kwam in 1988 ‘Hommage aan Gaudi’ door Marianne Burgers (*1959) en een standbeeld van Willem van Oranje door Auke Hetteema (1927-2004).

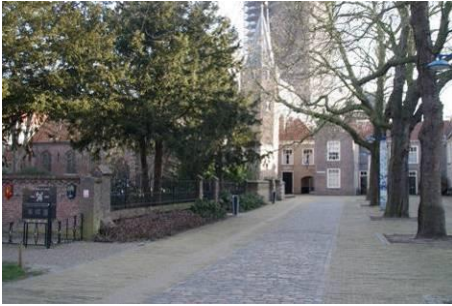
114 Sint Agathaplein met het zuidelijke deel van de tuinmuur met op de hoek de overgang van de oude tuinmuur (links) met de verlaagde voetmuur met ijzeren hekwerk (rechts).

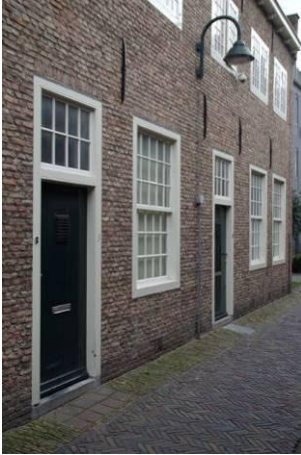
120 Bouwdeel 1. Noordgevel met gereconstrueerde deuren en vensters.

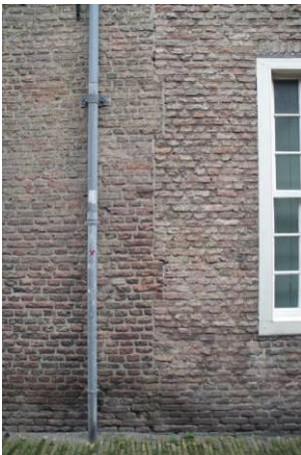
121 Vertanding in bouwnaad tussen bouwdeel 1 (rechts) en bouwdeel 2 (links).

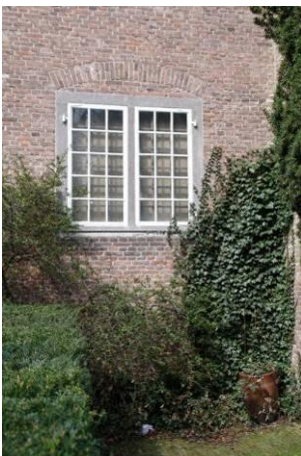
122 Bouwdeel 1. Zuidgevel met venster van de kluiskamer (bij Kamer van Charitate).

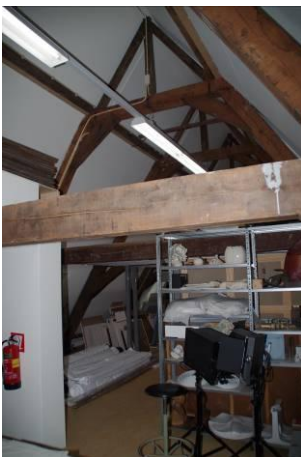
124 Kapconstructie.

De houten kapconstructie telt vijf kapebinten, samengesteld uit twee gestapelde jukken en daarop een A-spant, die deels genummerd zijn, tellend vanaf de westgevel. Het eerste kapebint is gemerkt met I; het derde kapebint is samengesteld uit hergebruikte delen (gemerkt <II en drie dopjes); het vierde en het vijfde kapebint zijn grotendeels vernieuwd.

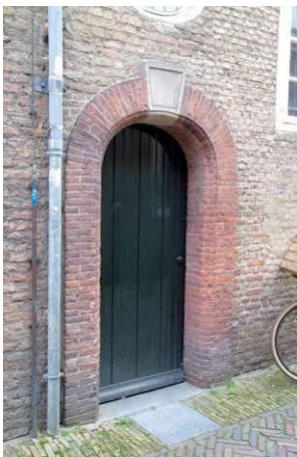
126 De meest oostelijke poort met sluitsteen zonder jaartal en omlijsting van geslepen rode baksteen.

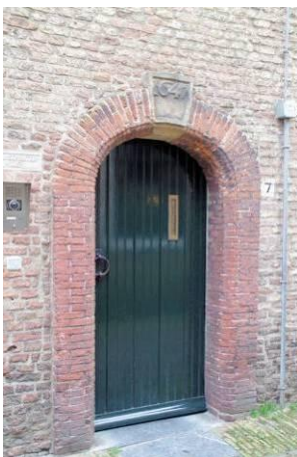
127 Het middelste poortje met sluitsteen met jaartal 1647.

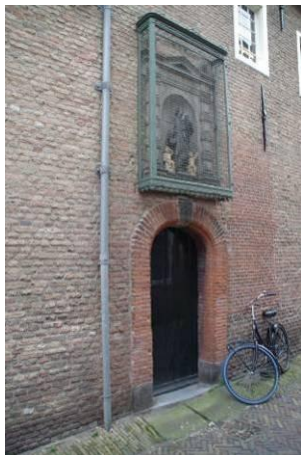
128 Poortje met sluitsteen met jaartal 1651; erboven het later geplaatste Charitasbeeld uit 1614 met jongere beeldjes aan de voet en metalen beschermende kast.

In 1640 werd in de vleugel aan de Schoolstraat de Kamer van Charitate (van Christelijke Barmhartigheid, of Armen-kamer) gevestigd, toegankelijk door poortjes aan de Schoolstraat. Eén daarvan is voorzien van een Charitasbeeld, waarschijnlijk gemaakt door Nicholas Stone (1614), dat rond 1640 in de gevel is geplaatst. De hier aanwezige regentenkamer kreeg in 1682 haar huidige vorm, maar is in 1761 verbouwd en heringericht (toevoeging kluiskamer).

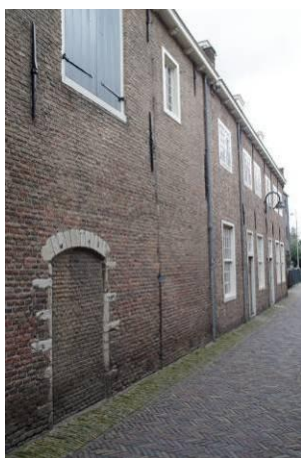
129 Bouwdeel 2. Het meest westelijke deel van de gevel met dichtgezet poortje met omlijsting in Gobertanger steen en ontlastingsboog van een verdwenen vensteropening. Rechts de gevel van bouwdeel 1.

baksteen maar bestaat uit blokken van Gobertanger steen. Rechts hiervan is de ontlastingsboog van een venster zichtbaar. Het betreft een oudere situatie van voor 1614.

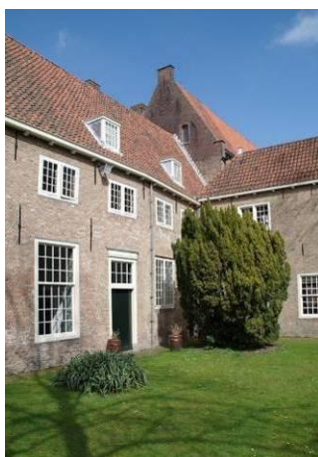
130 Bouwdeel 2. Zuidegevel, gerestaureerd met behoud van bouwsporen van vensteropeningen.

Zuidgevel. Het steenformaat is 21 x 10 x 5 cm met een 10-lagenmaat van 59 cm. De gevel bevat een deur met bovenlicht, een drietal vensters met schuiframen (regentenkamer van de Kamer van Charitate) en een venster en deur naar de Schoutenhal. Op de verdieping bevindt zich een viertal vensters met bolkozijn en draairamen. De ramen zijn alle voorzien van een roedenverdeling. De houten kozijnen, ramen en deuren zijn alle restauratiewerk.

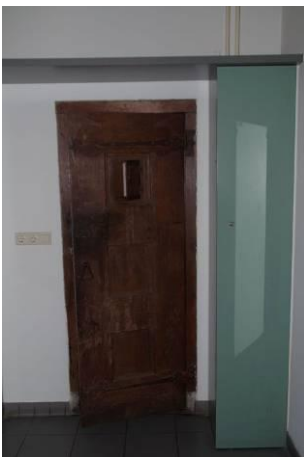
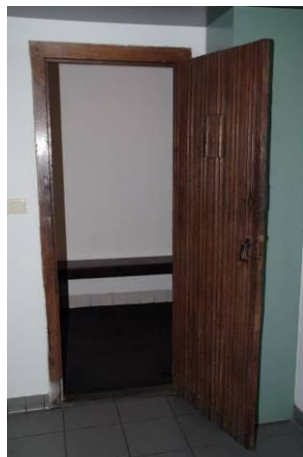
132a en 132b Middeleeuwse deur tussen ruimte 1 en 2; binnenzijde (132a) en buitenzijde (132b).

Ruimte 2. Toiletruimte (garderobe en wc's). Dit is een voormalig woonvertrek met stookplaats overdekt met balkenzoldering van moer- en kinderbinten. De balklaag zal bij de restauratie zijn aangepast en/of vernieuwd en sluit niet aan op die in de Schoutenhal (ruimte 5). De tegelvloer is vernieuwd. De deur naar het portaal (ruimte 1) is een hergebruikte middeleeuwse deur.

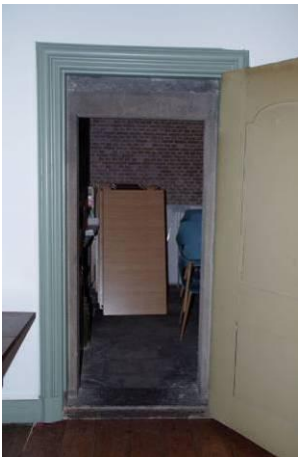
139 Kozijn met hardstenen binnenkozijn, waarop jaartal 1761 op bovendorpel staat vermeld: het jaar van de inrichting van de kluiskamer.

*Ruimte 13.*¹⁰⁷ Kluiskamer. Deze ruimte is overdekt met een gemetseld tongewelf. Vanwege dit gewelf is de vloer op de verdieping ter plaatse verhoogd. Op de hardstenen bovendorpel van het binnenkozijn staat het jaartal 1761. Voor het venster zijn diefijzers en ijzeren binnenluiken aangebracht. De vloer is van hardstenen plavuizen. In de kluiskamer staat een vrijstaande stalen brandkast van Jan Lips uit Rotterdam.

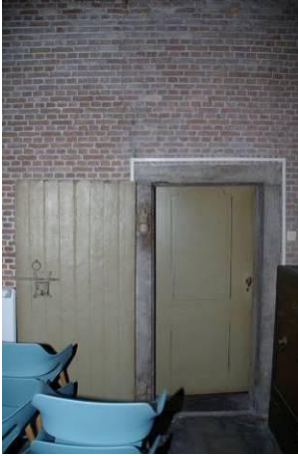
140 Hardstenen binnenkozijn met versterkte binnendeur, gezien vanuit de kluiskamer.

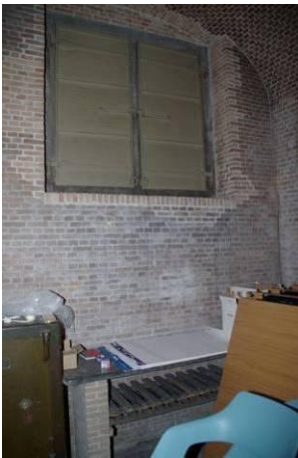
141 De zuidmuur van ruimte 13 met in 1761 ingebroken venster met rondom hersteld metselwerk en voorzien van ijzeren binnenluiken en diefijzers aan de buitenzijde. Bovenaan rechts is aanzet van gemetseld gewelf zichtbaar.

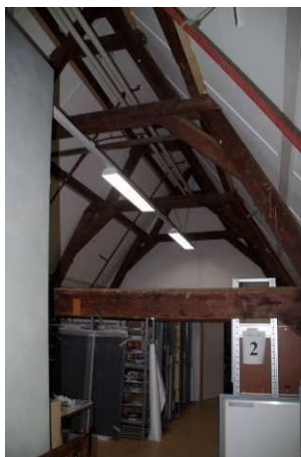
146 Zolderruimte 202 met dubbel juk en A-spant van de kap in het zicht.

Ruimten 201-202-203. De zolderverdieping is een grote, door middel van moderne wanden in drie delen verdeelde ruimte onder een kap met zeven kapebinten, elk samengesteld uit twee gestapelde jukken plus een A-spant. De gebinten zijn voorzien van verschillende montagemerken, waaronder amandelvorm/dopje of gebroken telmerken. Aan de oostzijde (203) bevindt zich een houten bordestrap doorgaand via de eerste verdieping naar begane grond. Aan de westzijde (201) naast het rookkanaal (van stookplaats in regentenkamer) is een doorgang naar zolder 200 (boven het woonhuis in bouwdeel 1).

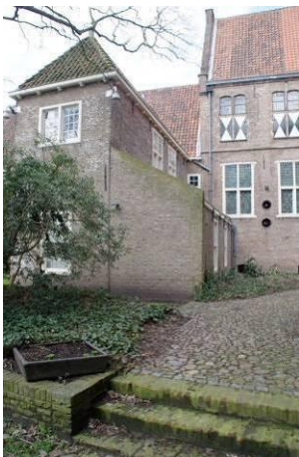
149 Bouwdeel 3, gezien vanuit zuidoosten De aanbouw onder lessenaardak is restauratiewerk (1958-1960).

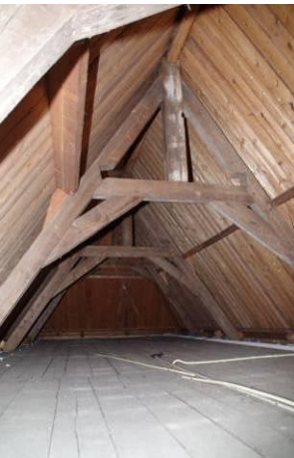
153 Kapconstructie met uitsparing aan de binnenzijde van de spantbenen.

De houten kapconstructie telt vier A-spanten met nokstijl. De kappantanten dateren mogelijk uit de zeventiende eeuw. In de periode van de kazerne is de kap omgebouwd van flieringen- naar gordingenkap, waarop de uitsparing aan weerszijden aan de binnenzijde van de spantbenen duiden. [153]

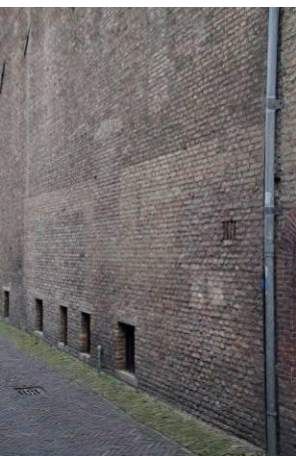
155 Grote herstelling in het metselwerk ter hoogte van de soepkeuken (ruimte 10p) en sporen van een ontlastingsboog van een oudere gevelopening.

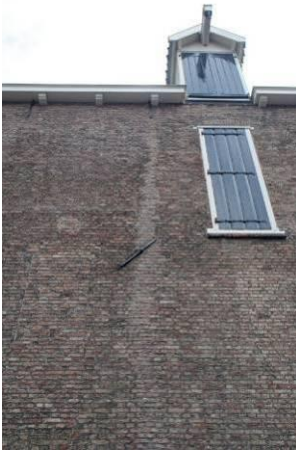
156 Kloostervenster en hijsluik (restauratiewerk) met links daarvan bouwspoor van ouder venster onder een uitgebroken segmentboog.

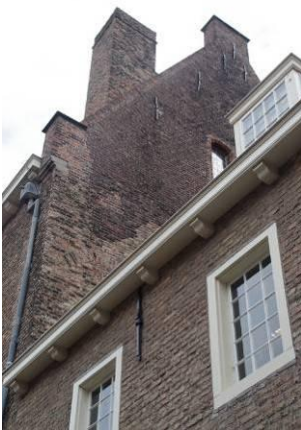
157 Gerestaureerde topgevel in donkere roodbruine baksteen (1905).

De westgevel is een topgevel die boven het dak van bouwdeel 2 uitsteekt. De topgevel met tuit en schouderstukken is nieuw opgemetseld in een roodbruine baksteen in kruisverband met vlechtingen langs de dakrand (restauratie 1905). De westgevel is opgetrokken van geel/rood gemêleerde baksteen in kruisverband, met aan de noordwestzijde klezoren op de hoek. Op de eerste verdieping is een dichtgezette vensteropening onder een ontlastingsboog zichtbaar. Op zolderniveau zijn er twee vensters met gemetseld kozijn in rode baksteen met een glas-in-lood raam koud in het metselwerk. De zuidgevel wordt gedeeld door de verbindingsgang (*gedachtengang*) tussen bouwdeel 8 (kapittelzaal) en bouwdeel 4.

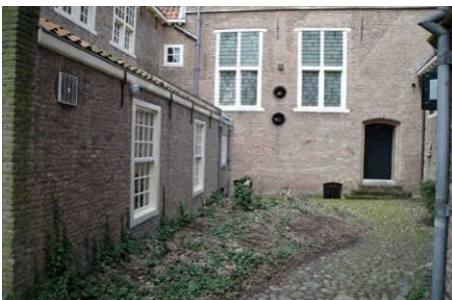
159 Westelijk deel van de zuidgevel van bouwdeel 4 met toegang tot de soepkeuken (ruimte 10p) en twee gereconstrueerde kruisvensters (1948).

Het westelijk deel van de zuidgevel is opgetrokken van baksteen in kruisverband evenals het oostelijk deel. In de gevel zijn de bogen aangegeven van de verdwenen gewelven in de kleine kluiskeider. De gewelven zijn vervangen door een betonnen zoldering.

Het baksteen formaat: 20 x 9,5 x 4,5 cm met een 10-lagenmaat van 58,5 cm; het geveldeel bevat twee houten kruiskozijsen (1948) op de begane grond en op de verdieping twee gemetselde kruiskozijsen zoals bij het oostelijke deel van de gevel. Op maaiveld niveau is een toegang tot de soepkeuken (boven de kelder). Het metselwerk van de gevel vertoont de aftekening van een verdwenen bouwwerk dat voor de algehele restauratie onder leiding van Lansdorp tegen de verbindinggang heeft gestaan.

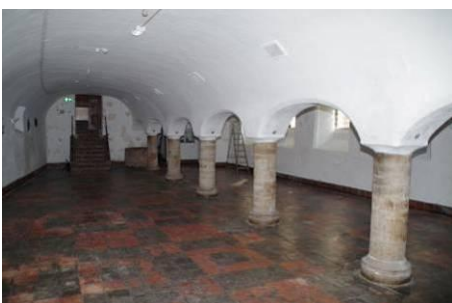
161 De tweebeukige kelder, gezien in oostelijke richting.

Ruimte 04. De grote kelder ligt onder de Historische Zaal (ruimte 8p). De kelderruimte wordt door een rij van zeven zuilen geleed in twee beuken onder evenwijdige tongewelven. Aan de noord- en zuidzijde zijn er steekkappen met kelderlichten. Aan zuidzijde bevindt zich een trap naar de toiletten (onder ruimte 9) op begane grond niveau. In noordwesthoek bevindt zich een korfvormig gepleisterd element, mogelijk onderzijde van een spiltrap.

De vloer is belegd met rode en zwarte estriken. De zuilen hebben een voet en ronde schacht van zandsteen en een wit gepleisterd natuurstenen kapiteel. De wanden zijn witgepleisterd boven een tegelplint. Ook de gewelven zijn witgepleisterd. Aan de oostzijde bevindt zich de toegangstrap vanuit het portaal. Onder de trap een betonnen balk. De waterput naast de trap is restauratiewerk, maar gaat mogelijk terug op een oudere situatie.

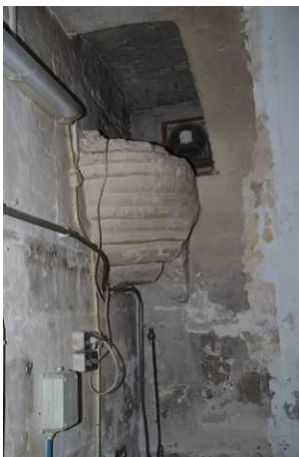
163 Opmerkelijk korfvormig element in de noordwesthoek, mogelijk de onderzijde van een spiltrap.

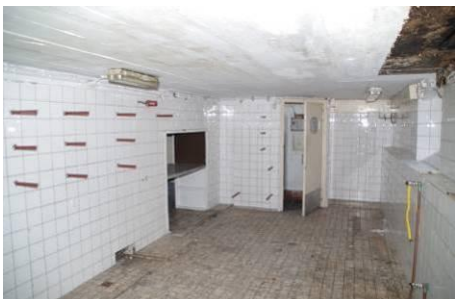
164 Kleine kelder met betonnen zoldering.

Ruimten 04a, 04b, 04c. De voormalige kleine kelder is in gebruik geweest als keuken; hierboven bevindt zich ruimte 10p, de voormalige soepkeuken van de Kamer van Charitate. De ruimte heeft een betonnen vloer en zoldering (gewelven zijn weggebroken). De vloer en wanden zijn betegeld (modern). Aan de westzijde bevindt zich een doorgang naar een portaal met trap naar bouwdeel 2, ingebracht omstreeks 1960 bij de restauratie door Lansdorp van bouwdeel 2.

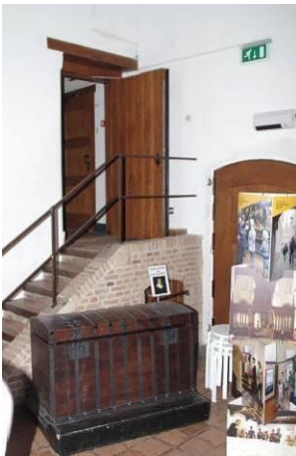
168 Gemetselde trap (restauratiewerk 1958) van de soepkeuken naar de Historische Zaal.

Ruimte 10p. De soepkeuken heeft een betonnen vloer met in de noordwesthoek een broodoven (restauratie Lansdorp). De balkenzoldering telt twee moerbalken. De noordwand is blind. De zuidwand bevat twee vensters en in de zuidoosthoek een deur naar de tuin met buiten een trap van enkele treden, evenals een trap naar de grote zaal. Het vloerniveau van de soepkeuken is lager dan de grote zaal, maar ligt wel boven het maaiveld. De soepkeuken is onderdeel van bouwdeel 4, maar wordt daarvan afgescheiden door een oudere muur. Mogelijk zou dit erop duiden dat zich hier oorspronkelijk de keuken van het klooster heeft bevonden, maar door de latere restauraties is dat niet goed meer vast te stellen. De huidige broodoven in deze ruimte is het resultaat van de restauratie.¹⁰⁸ [168-169]

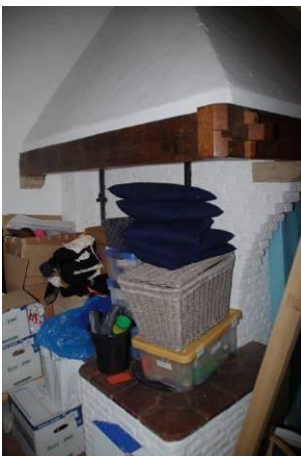
169 Deel van de broodoven (restauratiewerk 1958).

¹⁰⁸ Waarbij het onbekend is of Lansdorp met opzet hier een vuurplaats heeft gerealiseerd als verwijzing naar de oude keukenfunctie.

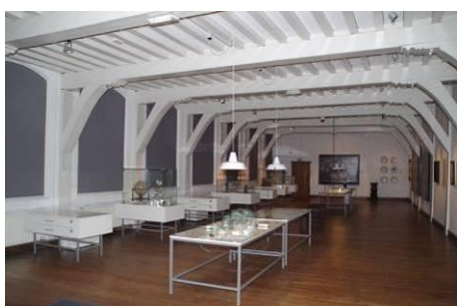
Ruimte 15p. Slaapzaal van het klooster; in de kazernetijd als ziekenzaal in gebruik geweest. De zaal strekt zich uit over zowel de grote zaal als de soepkeuken. In de elf korbeelstellen van de balkenzoldering zijn vierkante bouten aangebracht (als versterking bij de restauratie in 1905 toen ook kruisko zijnen op de verdieping in de zuidgevel zijn aangebracht). In de oostgevel naast de schouw heeft een venster gezeten (buitengevel, nu in trappenhuis). In de noordwesthoek is een sprong in de westwand. Dit is het schoorsteenkanaal afkomstig van de broodoven in soepkeuken. In de houten vloer zijn koperen busjes voor bevestiging van scheidingswanden bewaard gebleven.¹⁰⁹

170 Ruimte 15p. Voormalige slaapzaal.

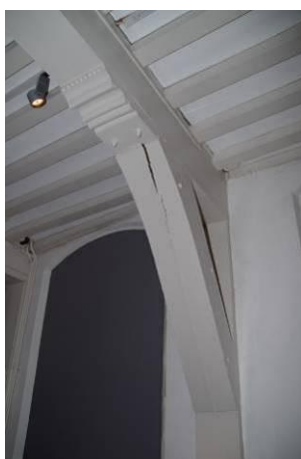
171 Ruimte 15p. Sleutelstuk met laatgotisch peerkraalmotief en vierkante bouten.

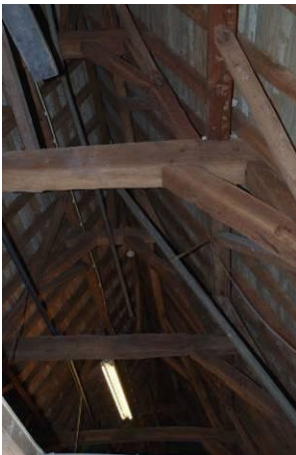
Ruimte 204. De zolder strekt zich uit over bouwdeel 4. Op de houtenvloer bevindt zich een steenachtige laag (in de oorlog aangebrachte brandwerende laag); in de westgevel zijn twee vensters met zicht op de iets lagere kap van zolder 201-202-203. De elf kapebinten zijn elk samengesteld uit drie gestapelde jukken plus een nokgebint. De kapebinten zijn genummerd met montagemerken.. Aan de noordzijde zijn het gehakte merken (halve maantjes), tellend vanaf de westzijde: c, cc, ccc, cccc, ccccc, vc, vcc en xc. Tussen gebint 7 en 11 hebben de onderste jukken de gesneden gebroken merken: <<<, < en << Aan de zuidzijde zijn gehakte telmerken gebruikt: I, II, III, IIII, V, VI, VII en XI. Tussen gebint 7 en 11 hebben de onderste jukken gesneden merken: III, I en II.
[172-173]

172 Ruimte 204. Zolder met kapconstructie in het zicht.

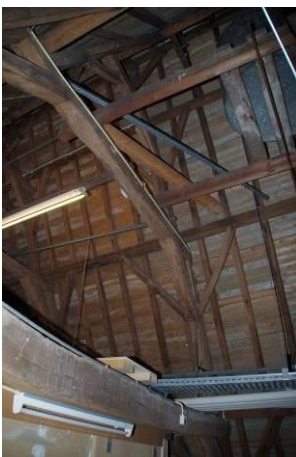
173 Ruimte 204. Deel kapconstructie met korbeelstellen van de drie gestapelde jukken.

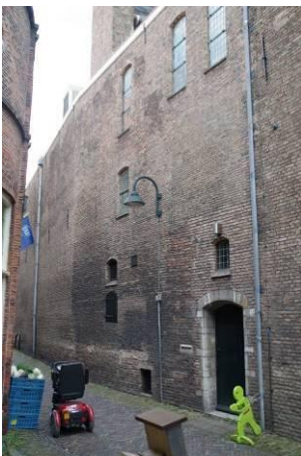
De noordgevel aan de Schoolstraat is opgetrokken van baksteen in kruisverband. Het metselwerk vertoont herstellingen, waarbij verschillende soorten baksteen zijn gebruikt. Het schoongemaakte metselwerk is ingewerkt in het metselwerk van de gevels van de bouwdelen 4 en 5 zonder vertanding en dateert hoofdzakelijk nog uit de late vijftiende eeuw. Op de begane grond bevindt zich een toegangspoort met houten deur en een omlijsting van natuursteen (restauratiewerk) met daarboven een venster voor daglicht in het portaal dat in de zestiende eeuw zal zijn ingebracht. Links hiervan is een inboeting in rode baksteen aanwezig. Het middendeel van gevel is met een andere baksteen uitgevoerd. Bovenaan bevat de gevel glas-in-lood ramen voor daglicht in het trappenhuis. Het zadeldak van bouwdeel 5 is over het tussenlid doorgetrokken. De dakbedekking bestaat uit rode Oudhollandse pannen.

174 Noordgevel van het tussenlid aan de Schoolstraat.

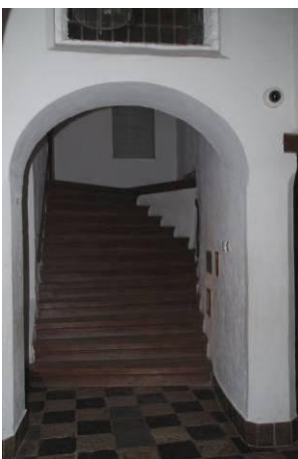
175 Ruimte 7a, de Moordhal. Eerste deel van de trap naar de verdieping met boven de boogdoorgang het venster en rechts op de muur de kogelgaten en gedenksteen.

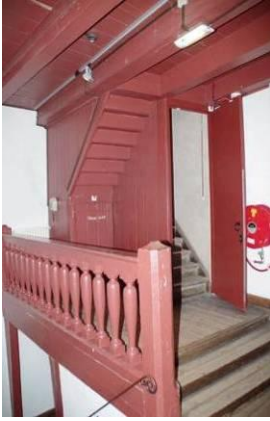
De hoofdtrap is een brede houten bordestrap die vanaf de begane grond naar de eerste verdieping en vandaar met een smallere houten trap naar de zolder (ruimte 205) voert. Deze trap is niet de trap waarop Willem van Oranje op 10 juli 1584 door Balthasar Gerards werd vermoord (kogelgaten en gedenksteen in de westgevel van bouwdeel 5). De huidige trap dateert uit 1847 toen het complex als kazerne in gebruik was en is iets in zuidelijke richting verschoven. De doorgang op de begane grond naar ruimte 11p bevond zich oorspronkelijk in de muur naast de trap. De huidige toegang tot ruimte 11p is bij de restauratie door Lansdorp gerealiseerd. Ter hoogte van het tussenbordess van de trap bevindt zich een kozijn van een deur waarmee de trap kon worden afgesloten.

176 Trap ter hoogte van de eerste verdieping met rechts de smalle trap naar de zolder.

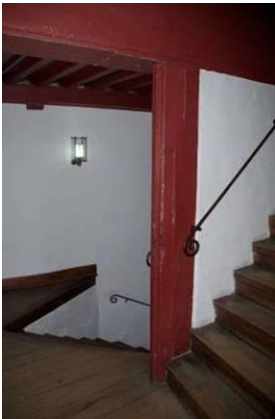
177 Kozijnpost met sponning halverwege de trap.

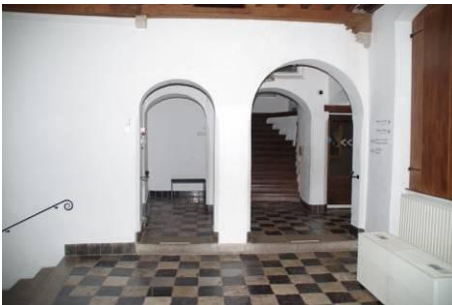
178 Het portaal en de trap, gezien vanuit bouwdeel 7 (ruimte 7p).

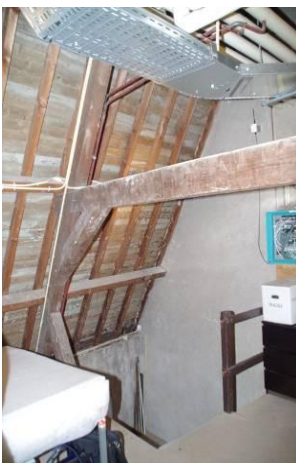
179 Zolder van het tussenlid (ruimte 205) met in de hoek de trapopgang. Het spant is uit dezelfde tijd als de spanten boven bouwdeel 5.

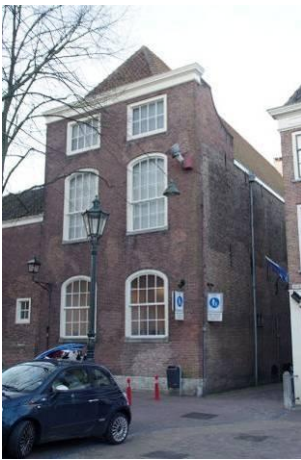
De noordgevel aan de Schoolstraat is een blinde gevel. Het metselwerk bestaat uit ontleisterde gelig/rood gemêleerde baksteen in een onregelmatig verband. Het baksteenformaat is 18 x 4,5 x 10 cm met een 10-lagenmaat van 54,5 cm. Bij de aansluiting op het tussenlid met het trappenhuis bevat de gevel een kelderlicht, een luik en klein getoogd venster. De schoorsteen met rookkanalen vanuit de stookkelder in de noordwesthoek van bouwdeel 5 steekt hier boven het dak uit.

180 Bouwdeel 5. Noordgevel met aansluiting op de oostgevel aan de Schoolstraat.

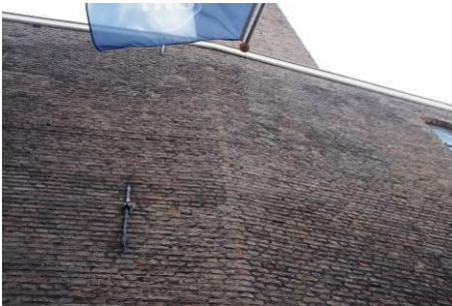
181 Bouwdeel 5, noordgevel. Op de overgang van bouwdeel 5 naar het tussenlid is een lichte knik zichtbaar; erachter bevinden rookkanalen waarvan de schoorsteen boven het dak uitsteekt.

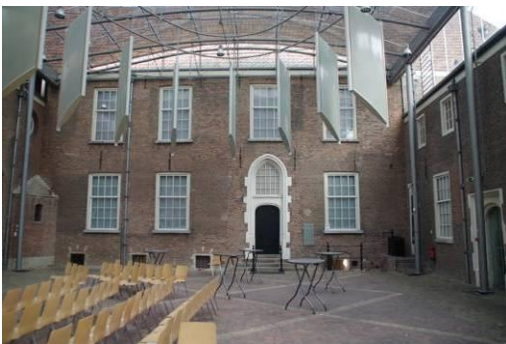
De zuidgevel aan de overdekte binnenplaats is een gemetselde gevel van baksteen in kruisverband. Het steenformaat is 21 x 10 x 5 cm met een 10-lagenmaat van 58 cm. Het metselwerk toont herstellingen van oudere, minder regelmatig over de gevel verdeelde, vensteropeningen. De gevel

182 Bouwdeel 5. Zuidgevel aan de overkapte binnenplaats.

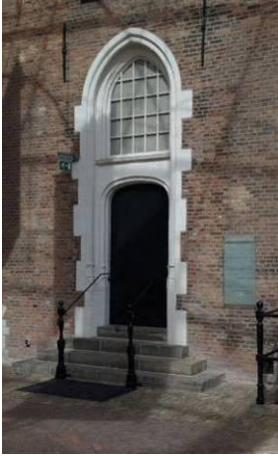
bevat een omlijste laatgotische entreepartij met een getoogde deur en stoep. De natuurstenen omlijsting is wit gesausd. Bijzonder zijn de ranke laatgotische basementen in de randomlijsting. Een vergelijkbare detaillering bevat de omlijsting van de entree in de narthex (voorhal) van bouwdeel 10. Boven de ingang is een spitsboogvormig bovenlicht geplaatst. Links van de deur zijn twee vensters en rechts één venster, met schuifraam. In de voet van de gevel zijn links drie kelderlichten aanwezig, voorzien van een kozijn van Gobertanger steen met in het metselwerk erboven een ontlastingsboogje. Rechts van de stoep is een moderne toegang gemaakt tot de kelder met toiletten. Op de verdieping zijn vier vensters met schuiframen.

183 Bouwdeel 5. Laatgotische entreepartij in de zuidgevel.

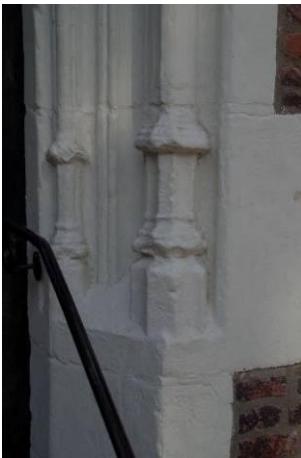
184 Bouwdeel 5, zuidgevel. Detail (wit gesausd) van het basement van de natuurstenen omlijsting.

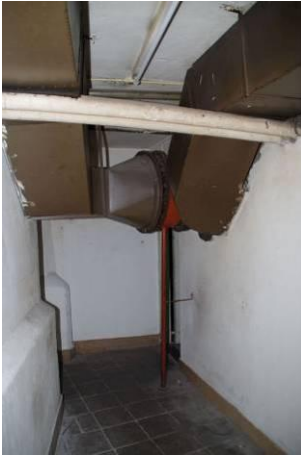
185 Ventilatiesysteem uit circa 1940, in het westelijk kelderdeel in bouwdeel 5.

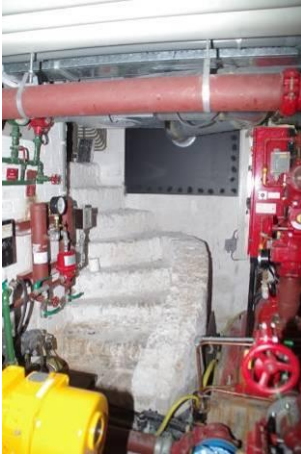
188 Ruimte 05d met aanzet van een gemetselde spiltrap naar de begane grond.

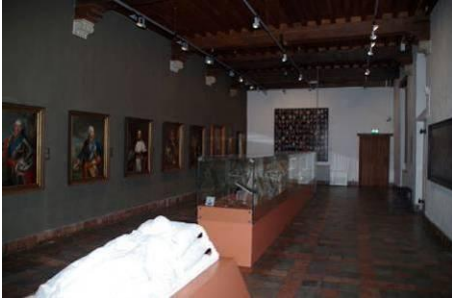
190 Ruimte 11p, Gastenkwartier, gezien in oostelijke richting met op de achtergrond de deur naar de dienstvleugel aan de Oude Delft en rechts uitgang naar de binnenplaats.

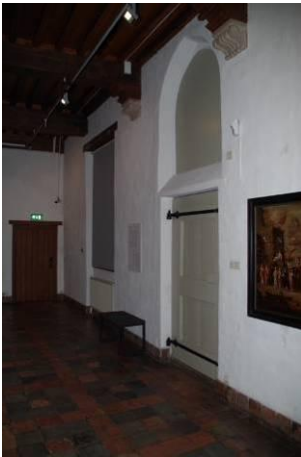
191 Ruimte 11p, gastenkwartier, met in de zuidwand een houten deur, voorzien van zware gehengen en spitsboogvormig bovenlicht, als uitgang naar de binnenplaats.

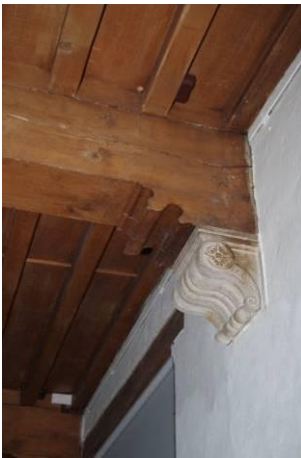
193 Ruimte 16p. Detail laatgotisch sleutelstuk met peerkraalmotief en zandstenen console in vroegrenaissance motief (sleufbandornament).

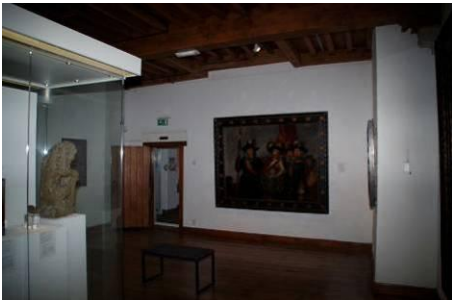
Ruimte 16p. De Delftse zaal heeft aan de zuidzijde iets verdiepte vensternissen met onder de vensterbank cv-radiatoren; aan de westzijde heeft een schouw gezeten gelet de raveling in de balkenzoldering.

194 Ruimte 16p. Aan de westzijde in de zoldering aanwezige raveling van verdwenen stookplaats.

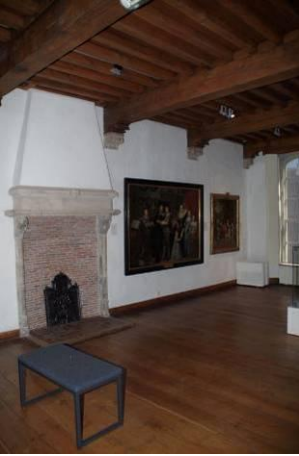
Ruimte 17p. De Prinsenkamer was de werkkamer van Willem van Oranje. Het vertrek heeft aan de noordzijde een stookplaats met een zestiende-eeuwse natuurstenen schouwpartij (gerestaureerd Lansdorp). In 1658 werd in de Prinsenkamer de looikamer ingericht. In 1775 werd dit vertrek onderdeel van de Latijnse school.

195 Ruimte 17p, de Prinsenkamer met laatgotische schouwpartij aan de noordzijde; rechts nog net zichtbaar de vensters aan de zijde van Oude Delft.

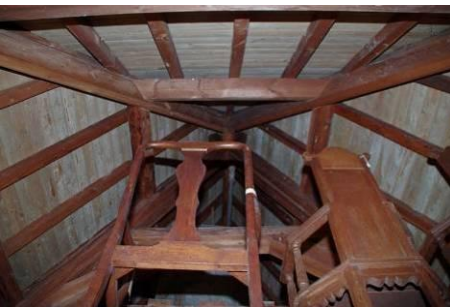
Ruimte 206. De zolder (206) is in gebruik als meubeldepot. De ruimten 207 en 208 zijn ingebouwde installatieruimten. De oostgevel (lijstgevel) bevat ramen met zicht op de Oude Kerk. De kapconstructie is een combinatie van een jukkenkap en een A-spant, waarbij de constructie van het dakschild uit dezelfde periode stamt. Gezien de vorm en de kenmerken zal deze kapconstructie van de verbouwing uit 1775 dateren.

196 Ruimte 206. Kapconstructie ter hoogte van het dakschild aan de oostzijde.

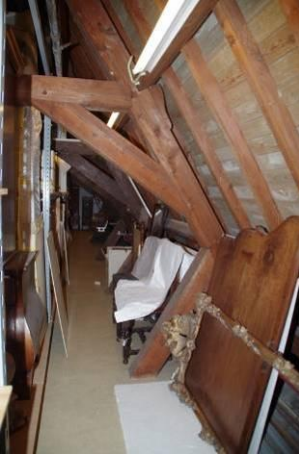
197 Ruimte 206. Kapconstructie met kapspruit, tussenbalk, korbeel en voetschoor ter ondersteuning van de gordingen.

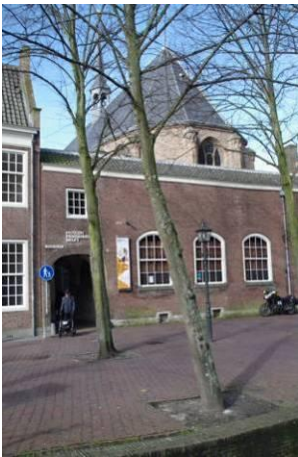
198 Bouwdeel 6. Westelijk deel van de oostgevel met naast de poort de gevel van de consistorie met drie schuifvensters en twee kelderlichten in de plint van de gevel.

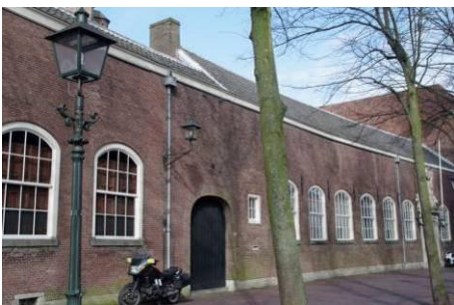
199 Bouwdeel 6. Geveldeel tot aan de poort van de saaihal met links de in de kazernetijd verbrede toegangspoort en een reeks schuiframen. Ook is het verschil in hoogte van de kap boven het sacristiedeel en de kloostervleugel te zien.

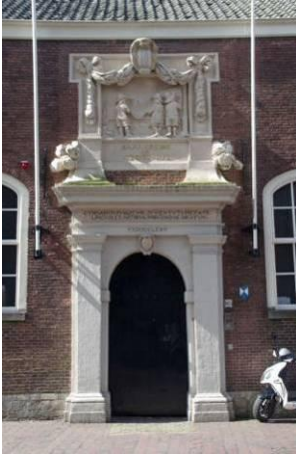
200 Bouwdeel 6, oostgevel met toegangspoort saaihal (1658) en Latijnse school (1775).

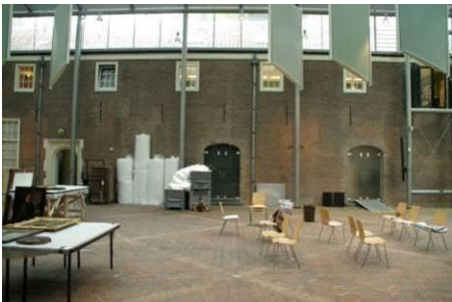
201 Bouwdeel 6, westgevel met links de omlijste poortdoorgang uit de zestiende eeuw.

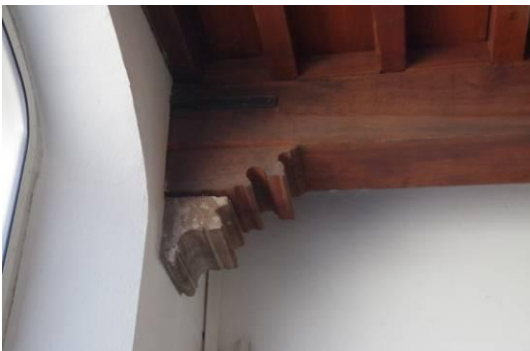
203 Laatgotisch sleutelstuk en console (vermoedelijk restauratiewerk).

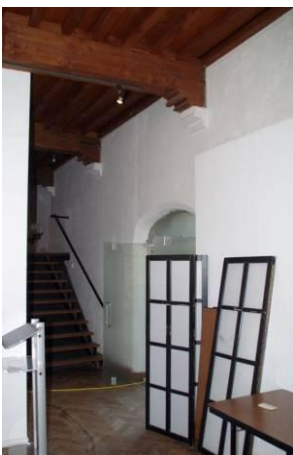
204 Bouwdeel 6, ruimte 26 (Casa-ruimte). Het zuidelijk deel met trap naar de kantoren op de verdieping en rechts een van de twee in 1996 geplaatste doorgangen naar de binnenplaats, voorzien van glazen deuren.

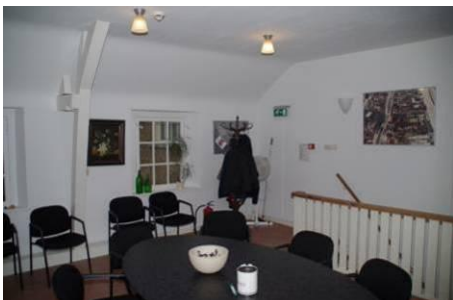
205 Bouwdeel 6, ruimte 123, kantine met stucwerkplafond.

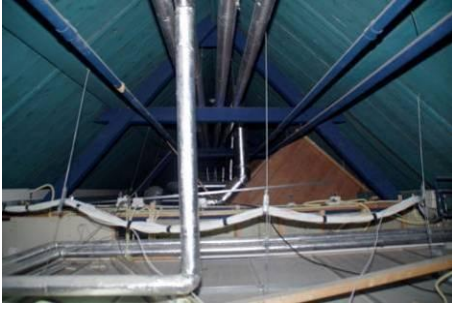
Ruimten 123-129. De verdieping omvat de personeelskantine (ruimte 123) en vergader- en kantoorruimten. De kantine is in 1948 voorzien van een stucwerk gewelf. De overige ruimten zijn voorzien van een modern verlaagd systeem plafond waarboven een vliering. De kapconstructie is laat negentiende-eeuws en op een bepaald moment blauw geschilderd.
[205-207]

207 Bouwdeel 6, kapconstructie boven het systeemplafond.

356 Kap bouwdeel 6. Op de doorstekende tussenbalk van het spant rusten de gordingen. In de nok zijn de spruiten gekoppeld met een spijkerplaat.

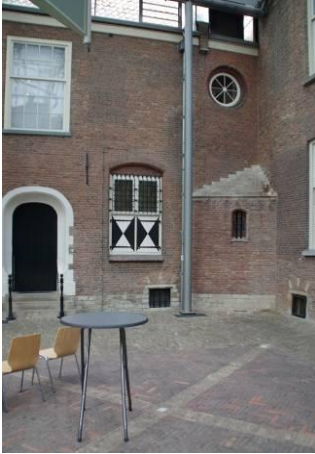
208 Bouwdeel 7. Noordelijk deel van de oostgevel met toegang tot de Moordhal. De afgeschuinde verbinding is restauratiewerk. Het kruisvenster dateert van de restauratie in 1884.

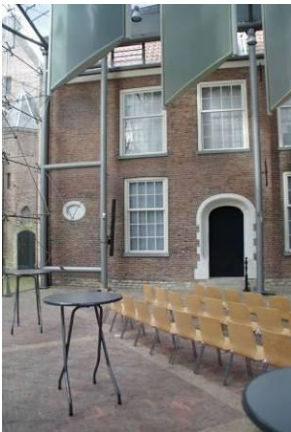
209 Bouwdeel 7. Zuidelijk deel van de oostgevel met toegangsdeur naar het scriptorium (ruimte 6p).

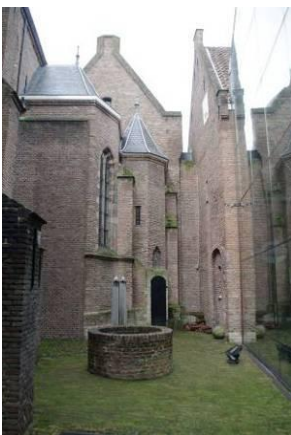
210 Bouwdeel 7. Open ruimte tussen de Waalse Kerk (links) en de overdekte binnentuin (rechts), vrijgekomen na de afbraak van de zijbeuk van de kerk. Rechts de zuidelijke topgevel met dichtgemetselde doorgang.

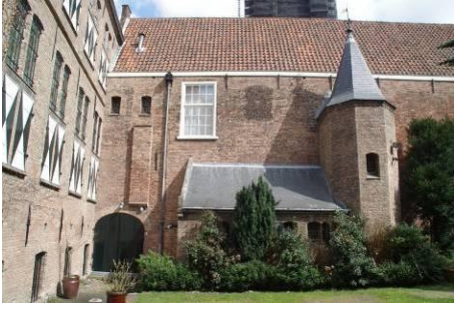
211 Bouwdeel 7, noordelijk deel van de westgevel. Links de bij de restauratie teruggebrachte toegang met dubbele deur tot de Moordhal en rechts de traptoren uit de bouwtijd. De aanbouw is restauratiewerk (1948) en heeft geen historische voorganger.

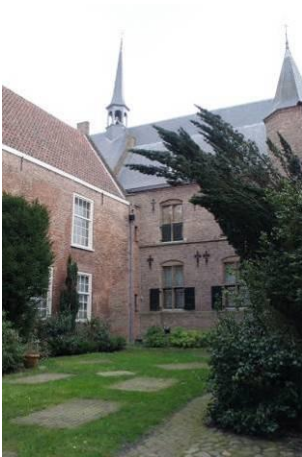
212 Bouwdeel 7 (links), zuidelijk deel van de westgevel met schuifvensters; in aansluiting op de in 1939-1948 herbouwde noordgevel van bouwdeel 9.

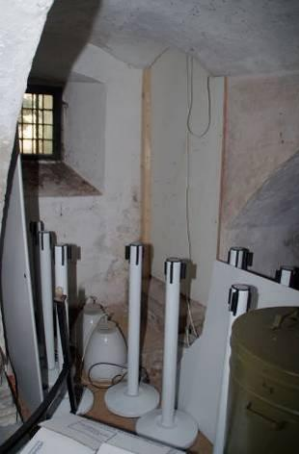
213 Bouwdeel 7, ruimte 07. Vensternis met kelderlicht aan de westzijde van de kelder; achter het houten schot in de nis bevindt zich de vijftiende-eeuwse spiltrap vanuit de Moordhal naar de kelder onder de bij de restauratie door Lansdorp teruggevonden trap naar westelijke binnenplaats.

Ruimte 07. De kelder onder de Moordhal is overdekt met een wit gepleisterd tongewelf met aan de oost- en westzijde een steekkap met kelderlicht. De vloer is belegd met rode estriken en de wanden zijn wit gepleisterd. Aan de westzijde bevindt zich een gemetselde spiltrap die oorspronkelijk naar de begane grond voerde. Aan de oostzijde bevindt zich een nieuwe gemetselde trap naar de begane grond via een luik in de vloer van de Moordhal.

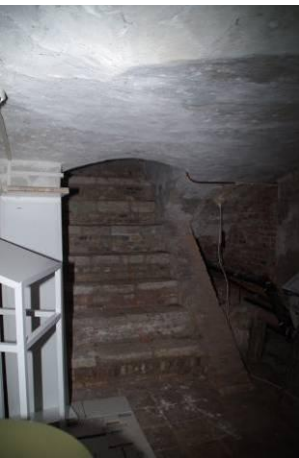
214 Bouwdeel 7, ruimte 07. Nieuwe keldertrap aan de oostzijde van de kelder.

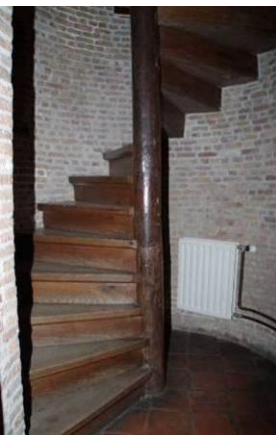
217 Bouwdeel 7. De traptoren (ongenummerd) met houten spiltrap, waarvan de spil oud is.

Ruimte 6p. De grote schrijfkamer is overdekt met een houten balkenzoldering met vier moerbalken en aan weerszijden een strijk balk van halve balkdikte, alle op laatgotische houten consoles en zandstenen kraagstenen. Aan de westzijde bevindt zich aan de buitenzijde een traptoren met houten trap waarvan de spil en enkele aantreden oud zijn. Van de tegen de toren aangebouwde toiletten is één bereikbaar vanuit de traptoren en één vanuit ruimte 7p. Aan de oostzijde bevindt zich een deur naar de binnenplaats, aan de gevelzijde voorzien van een gepleisterde omlijsting. Aan de noordzijde bevindt zich een verbindingsdeur naar ruimte 7p. De vloer is belegd met rood/zwart geblokte estriken met rondom een tegelplint en wit gepleisterde wanden.

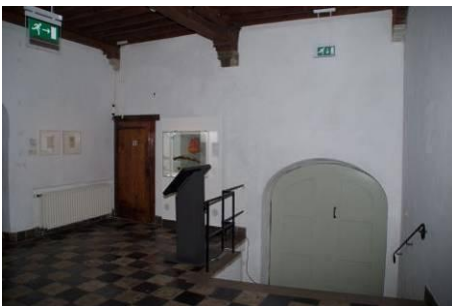
219 Ruimte 7p. Interieur Moordhal met gerestaureerde trap (oorspronkelijk uit ca. 1800) en gereconstrueerde doorgang naar de westelijke binnenplaats.

Ruimte 7p. De Moordhal (zie noot 106) is een vierkante ruimte overdekt met een balkenzoldering met een moerbalk in het midden en een strijk balk van halve dikte aan weerszijden, alle op laatgotische houten consoles en zandstenen kraagstenen in peerkraalmotief. De noordgevel bevat een kleine arcade met twee bogen naar het portaal (ruimte 7a) tussen de Moordhal (ruimte 7p) en de bordestrap. Aan de westzijde bevindt zich een bij de restauratie teruggevonden gemetselde trap naar buiten (Tweede binnenplaats) met een gereconstrueerde brede doorgang met dubbele deur en een deur naar de toiletaanbouw (restauratiewerk). De oostgevel bevat een gereconstrueerd kruisvenster uit 1884 en een oorspronkelijke deur naar binnenplaats (Bouwdeel 12). De vloer is belegd met wit/zwart geblokte natuurstenen plavuizen. Aan de oostzijde ligt in de vloer een modern luik naar een keldertrap. De wanden zijn wit gepleisterd boven een tegelplint.
